# KOOPERATION ZUR STEIGERUNG DER RENTABILITÄT VON ÄLTEREN DEUTSCHEN WINDPARKS

Dipl.-Ing Bernd Höring  
Geschäftsführer  
8.2 Monitoring GmbH

# Condition Monitoring System 4.0

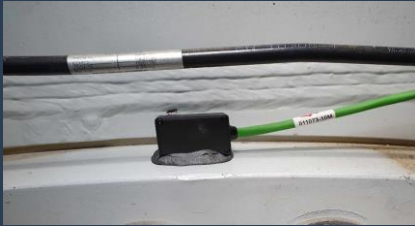
3D-MEMS (SD)

- **3D-MEMS** (Micro-Electronic-Mechanical-Sensor), Abtastrate bis 25.600 S/s, inkl. Temperatursensor
- 1x induktiver Näherungssensor rpm0 zur Drehzahl-erfassung – an der Rotorlockscheibe
- 1x optischer Näherungssensor rpm1 zur Positions-erfassung eines Rotorblattes
- ecoCMS-Unit zur Datenerfassung und Pre-Processing
- Internetanbindung über lokales Netz oder LTE-Router
- Kommunikation über VPN-Zugang zum Parknetzwerk

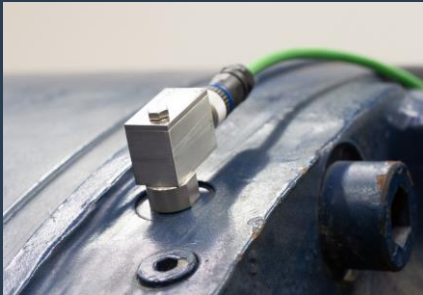
3D-MEMS (HD)  
Beschleunigungssensor

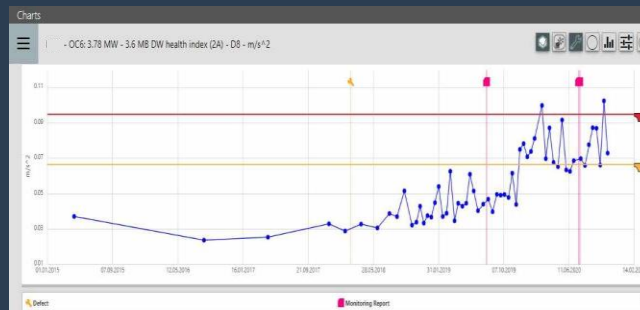
Trend mit Reportmarker

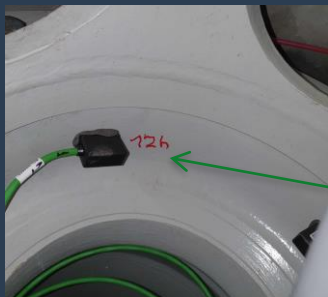
Hauptlager A, 12h

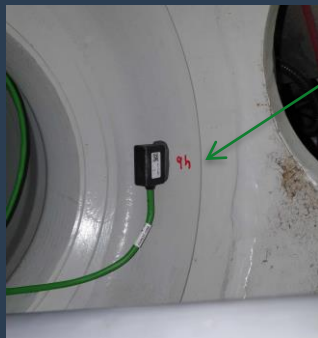
Hauptlager A, 9h

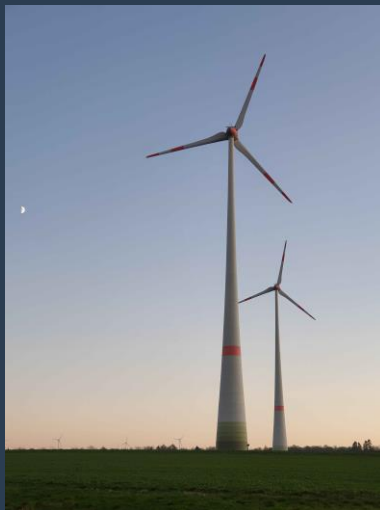
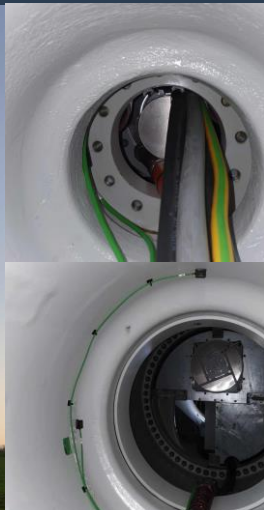
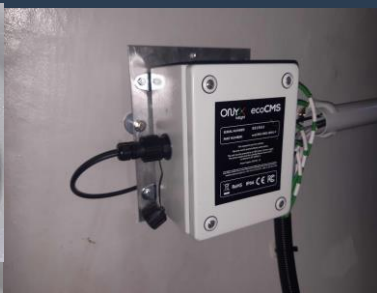
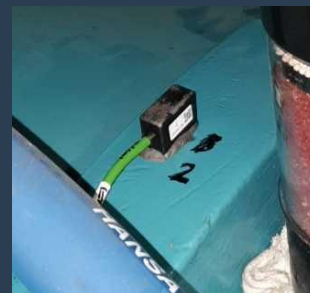
3D-MEMS +  
Temp.-Sensor

**ecoCMS:**  
smart - voll digital  
5000 x installiert

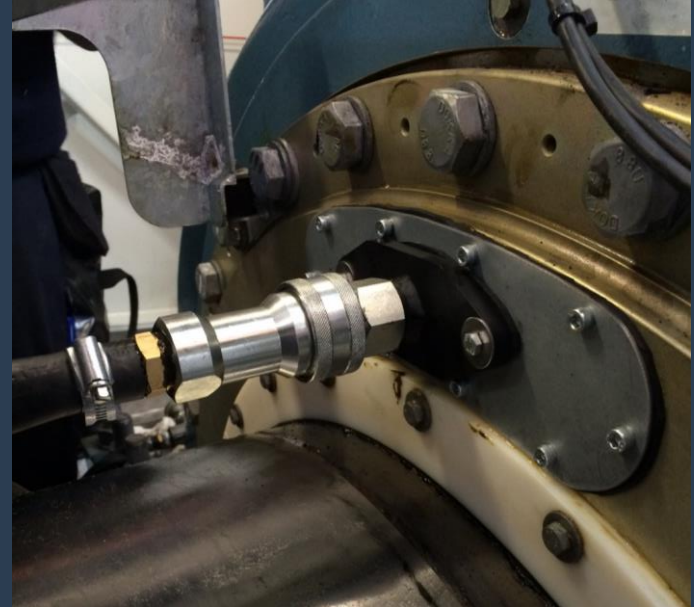
- Verfahren mit turbinenspezifischen Adaptern
- Verwendet ein bestimmtes Leichtöl als Spülmedium
- Reinigt Lager von >95% des alten Schmierfetts und Ablagerungen
- In der Regel in einer Schicht abgeschlossen
- Geschlossener Prozess, keine Verunreinigung der Anlage
- Spüleinrichtungen alle gebündelt /Lift bags
- Patent geschützte ONYX-Technologie

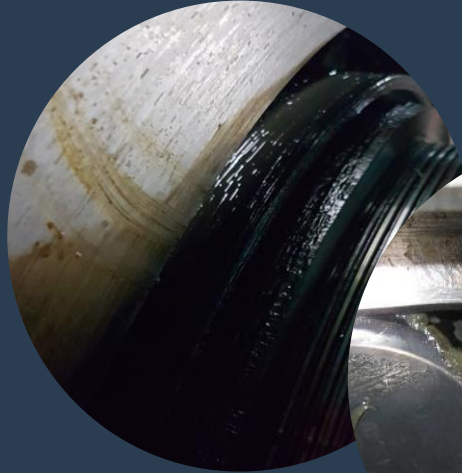
vorher

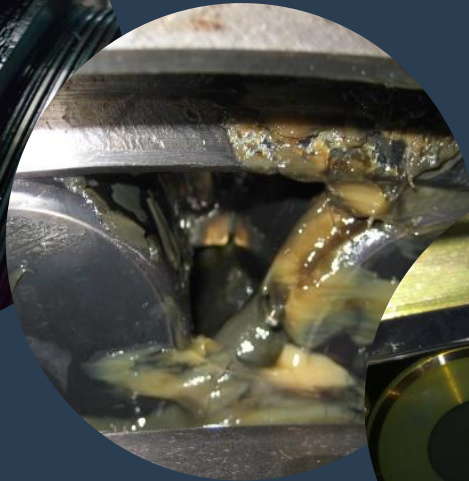
während

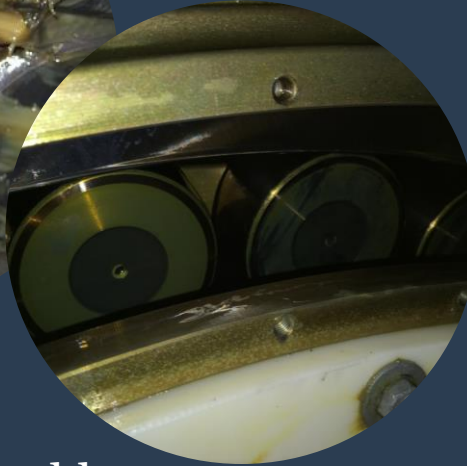
nachher

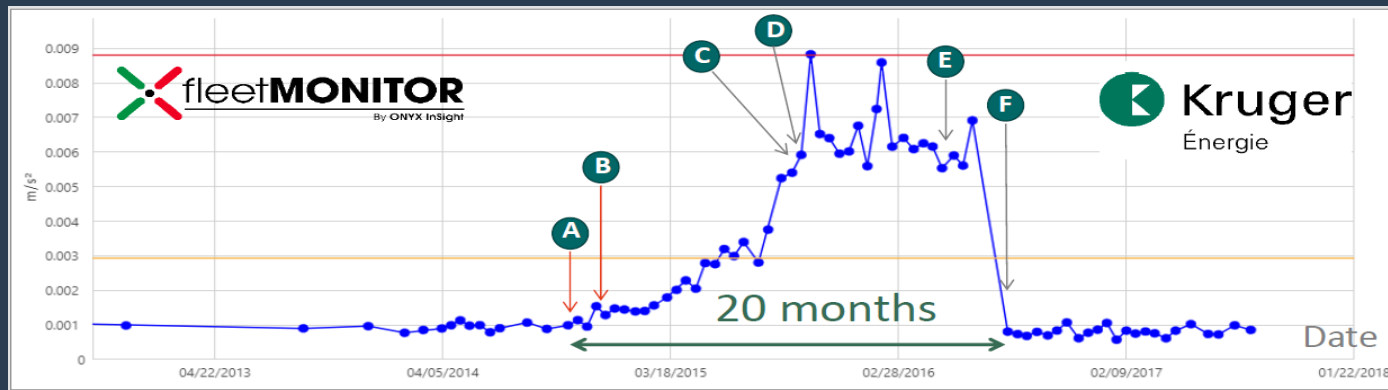
# Fallstudie – mit Hauptlagerspülung

| | Aktivität | Bemerkung |
| A | Fehlerdetektion ecoCMS | Servicebericht |
| B | Inspektion Videoendoskopie | Schaden bestätigt |
| C | 1. Lagerspülung | Abrieb, Partikel entfernt |
| D | Inspektion Videoendoskopie | Schaden verfolgt |
| E | 2. Lagerspülung | Abrieb, Partikel entfernt |
| F | Lagertausch | Kombinierte Reparaturen |
